**МЕЖГОСУДАРСТВЕННЫЙ АВИАЦИОННЫЙ КОМИТЕТ
КОМИССИЯ ПО РАССЛЕДОВАНИЮ АВИАЦИОННЫХ ПРОИСШЕСТВИЙ**

**ОКОНЧАТЕЛЬНЫЙ ОТЧЕТ
ПО РЕЗУЛЬТАТАМ РАССЛЕДОВАНИЯ АВИАЦИОННОГО ПРОИСШЕСТВИЯ**

Вид авиационного происшествия	Катастрофа
Тип воздушного судна	Самолет Falcon 50EX
Государственный и регистрационный опознавательные знаки	F-GLSA
Владелец	Авиакомпания «Unijet»
Эксплуатант	Авиакомпания «Unijet»
Место происшествия	Россия, аэродром Москва (Внуково), координаты: 55°35'29,66" с. ш., 37°15'41,12" в. д.
Дата и время	20.10.2014, 19:58 UTC (23:58 местного времени), ночь

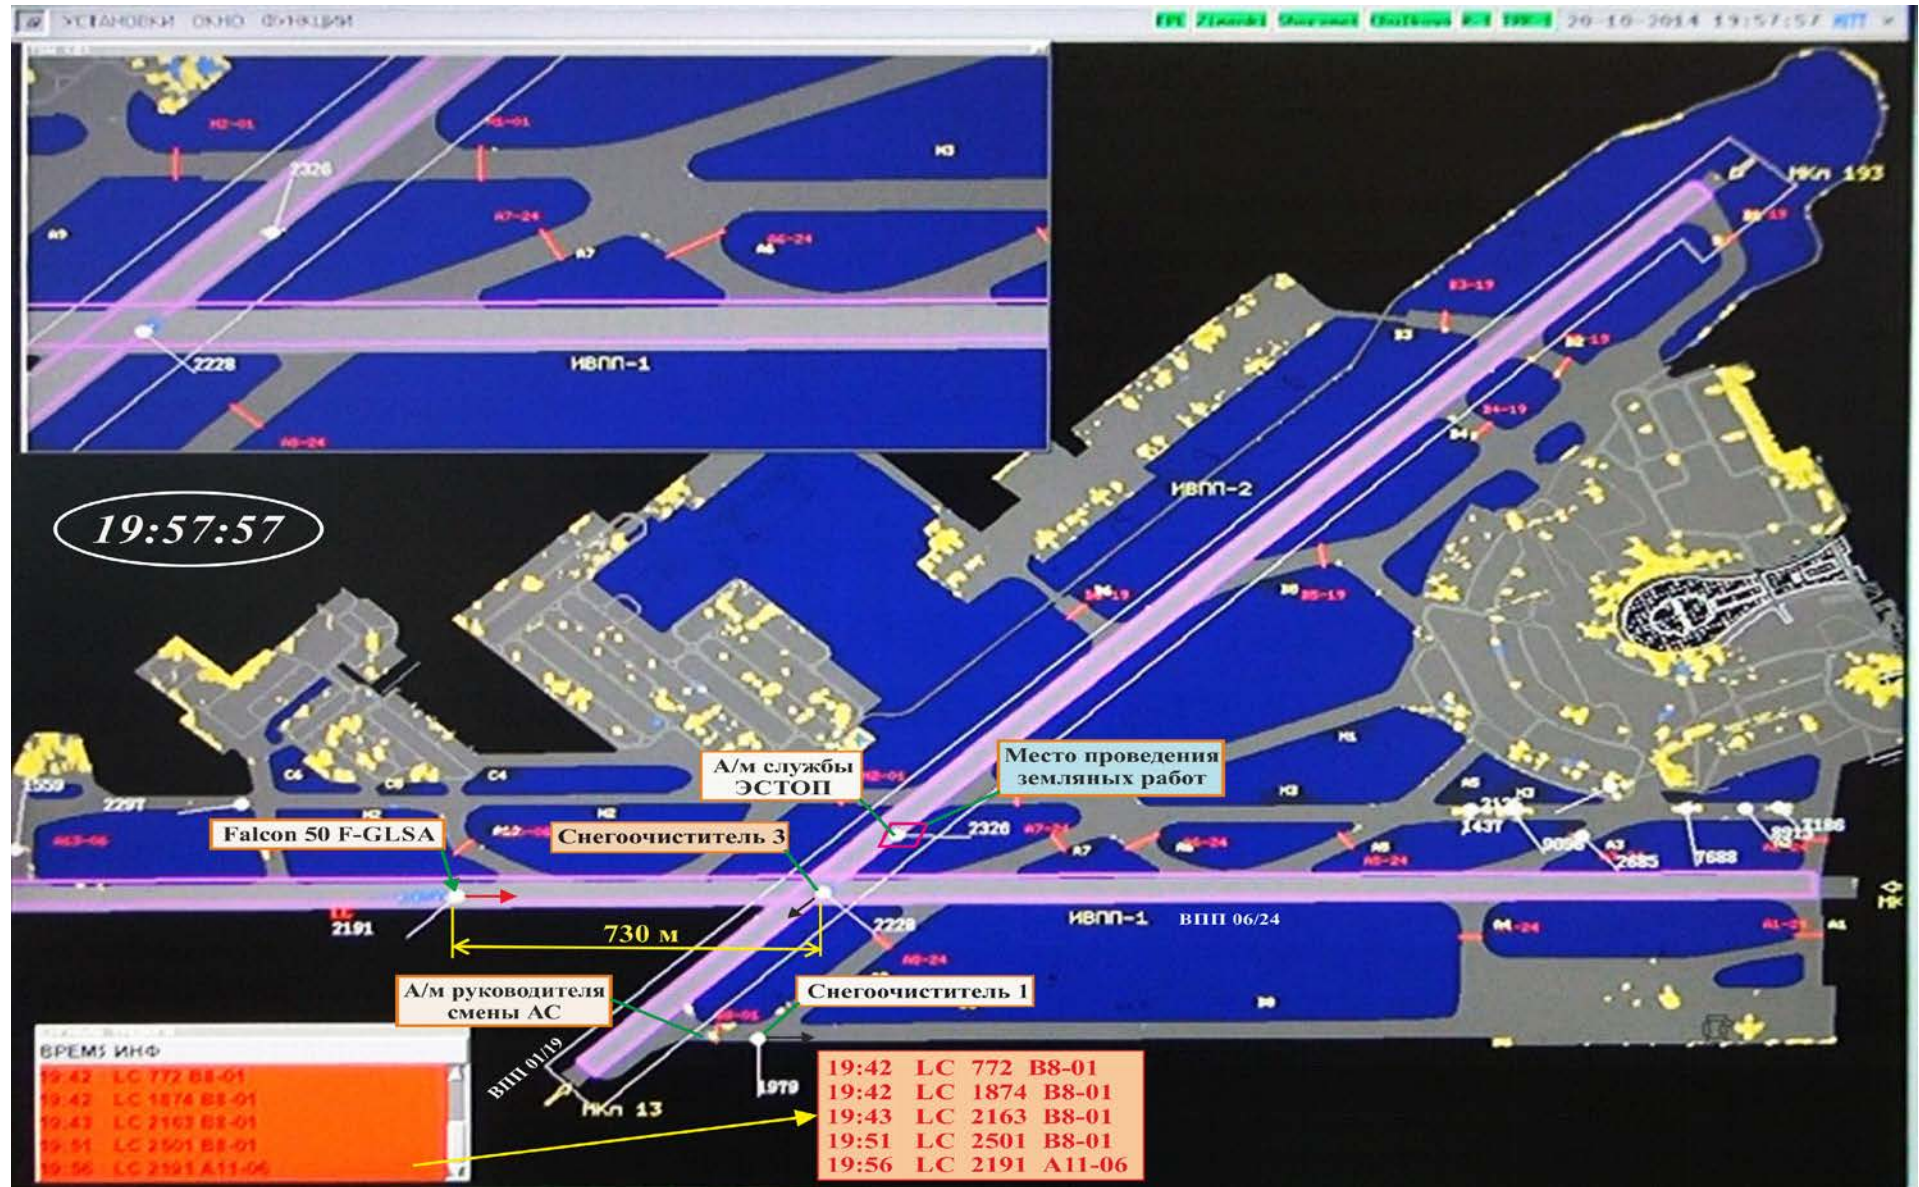
Рисунок 79. Местоположение объектов на аэродроме Внуково с монитора СДП в 19:57:57

В 19:57:57 (через 14 с после начала разбега) КВС увидел объект, идентифицированный им как машина, о чем свидетельствует фраза: «*C'est quoi la bagnole qui croise la route eh?*» («*Что за машина, которая пересекает дорогу, а?*») (Рисунки 77-79).

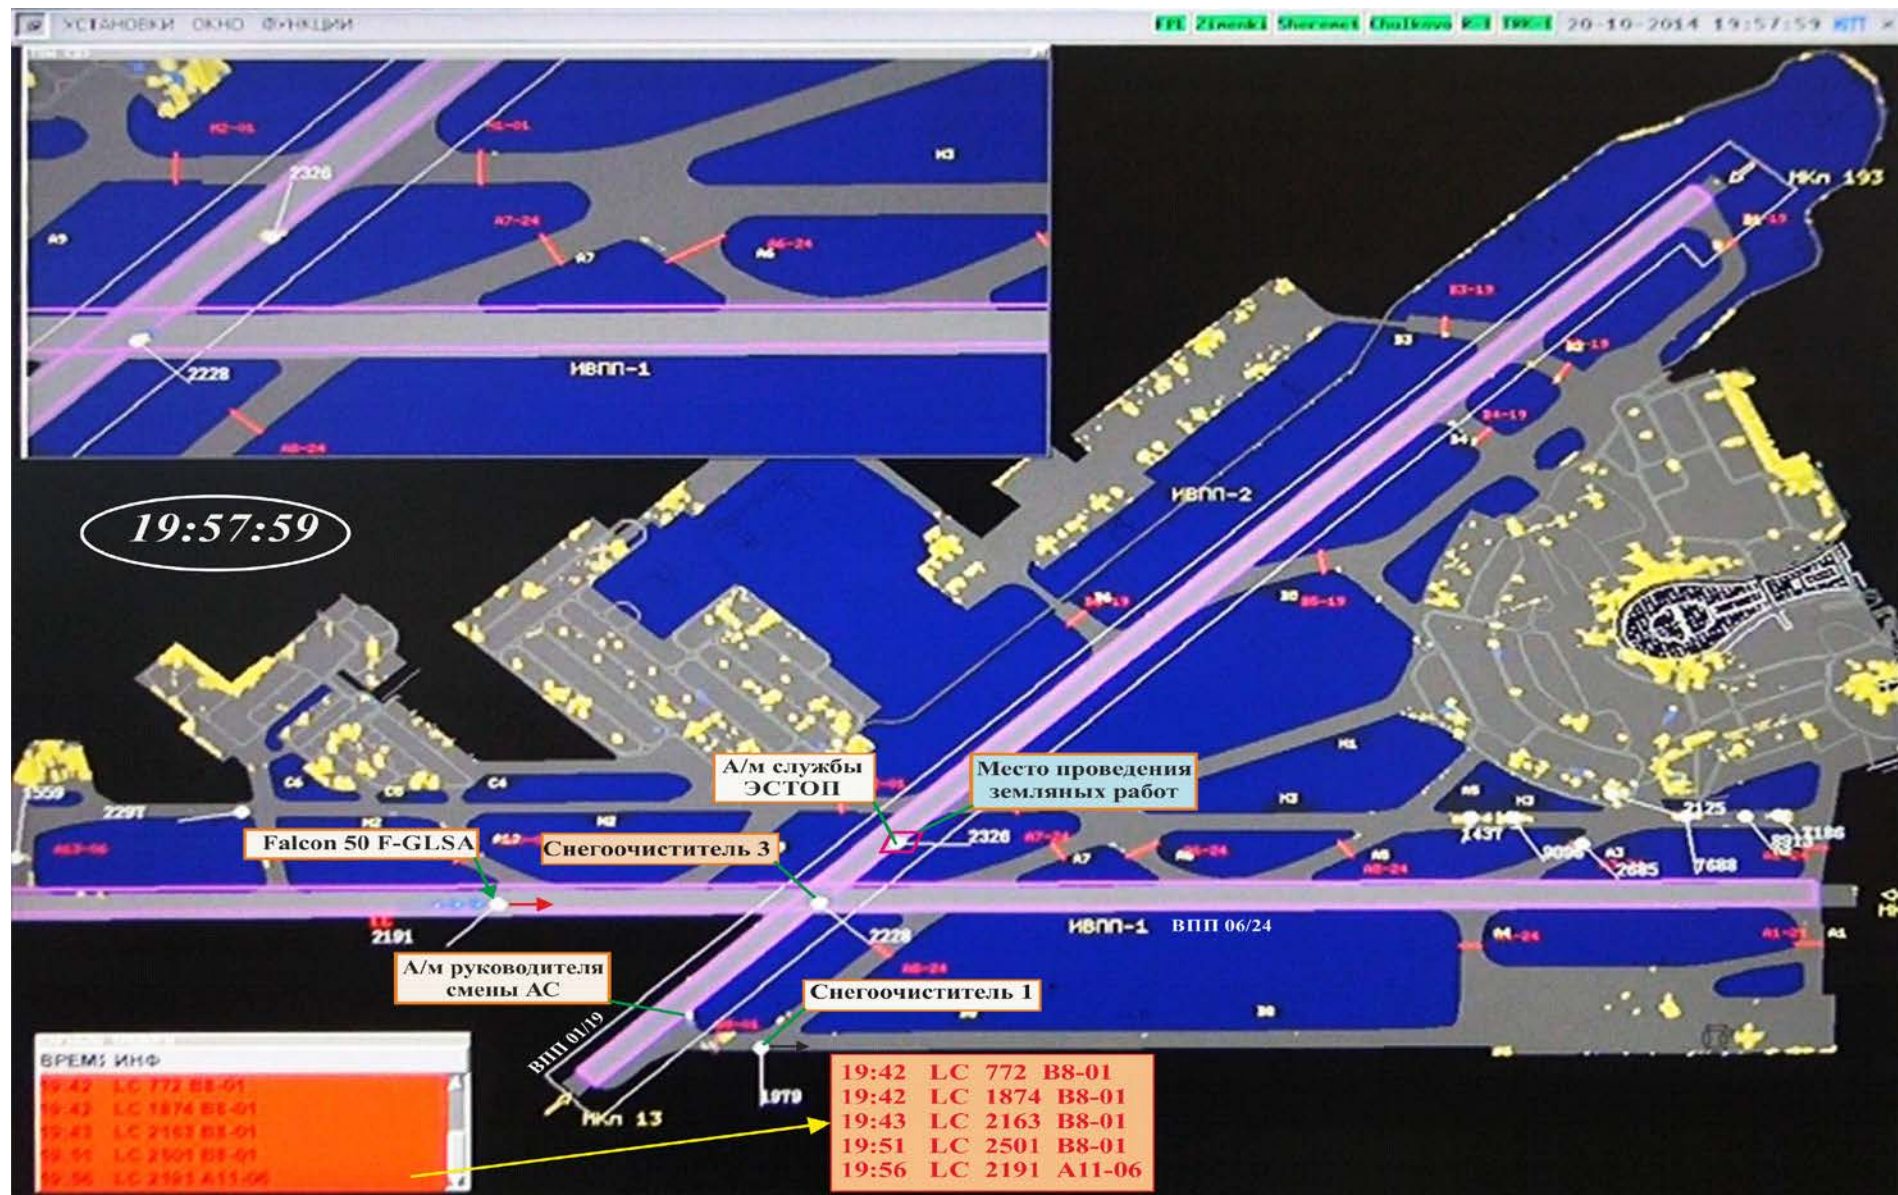
Рисунок 80. Местоположение объектов на аэродроме Внуково с монитора СДП в 19:57:59

В 19:57:59 снегоочиститель 3, немного (5-6 метров) пройдя осевую линию ВПП-1, остановился в районе «большой крестовины», примерно на удалении 1570 м от торца 06 ВПП-1 (Рисунок 80).

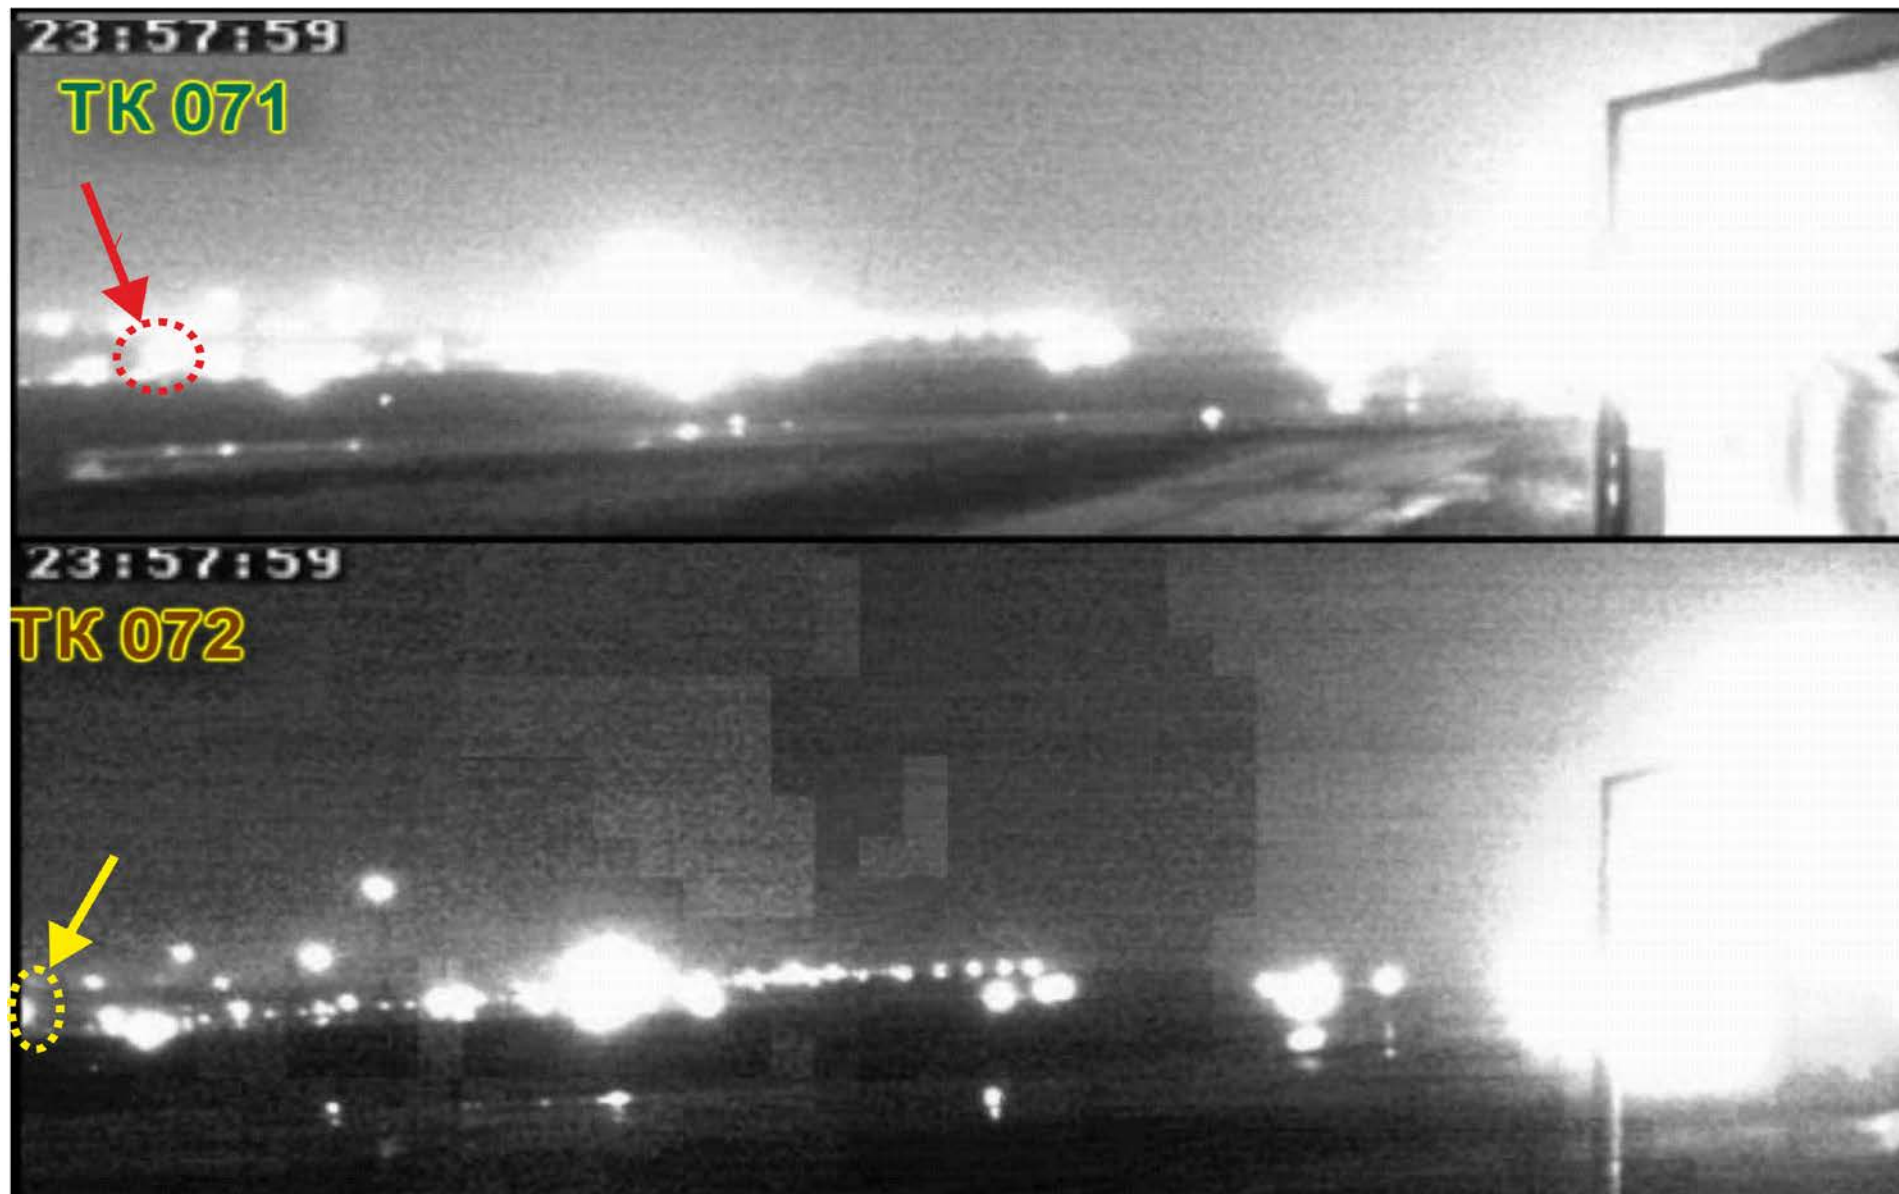
По данным записи двух видеокамер периметрового наблюдения аэродрома, установленных в районе КПП 4, определено, что проблесковые маяки и фары ближнего света снегоочистителя 3 были постоянно включены (Рисунок 81).

Рисунок 81. Остановка снегоочистителя 3 в 23:57:59 (19:57:59 UTC) на ВПП 06 (на «крестовине»)

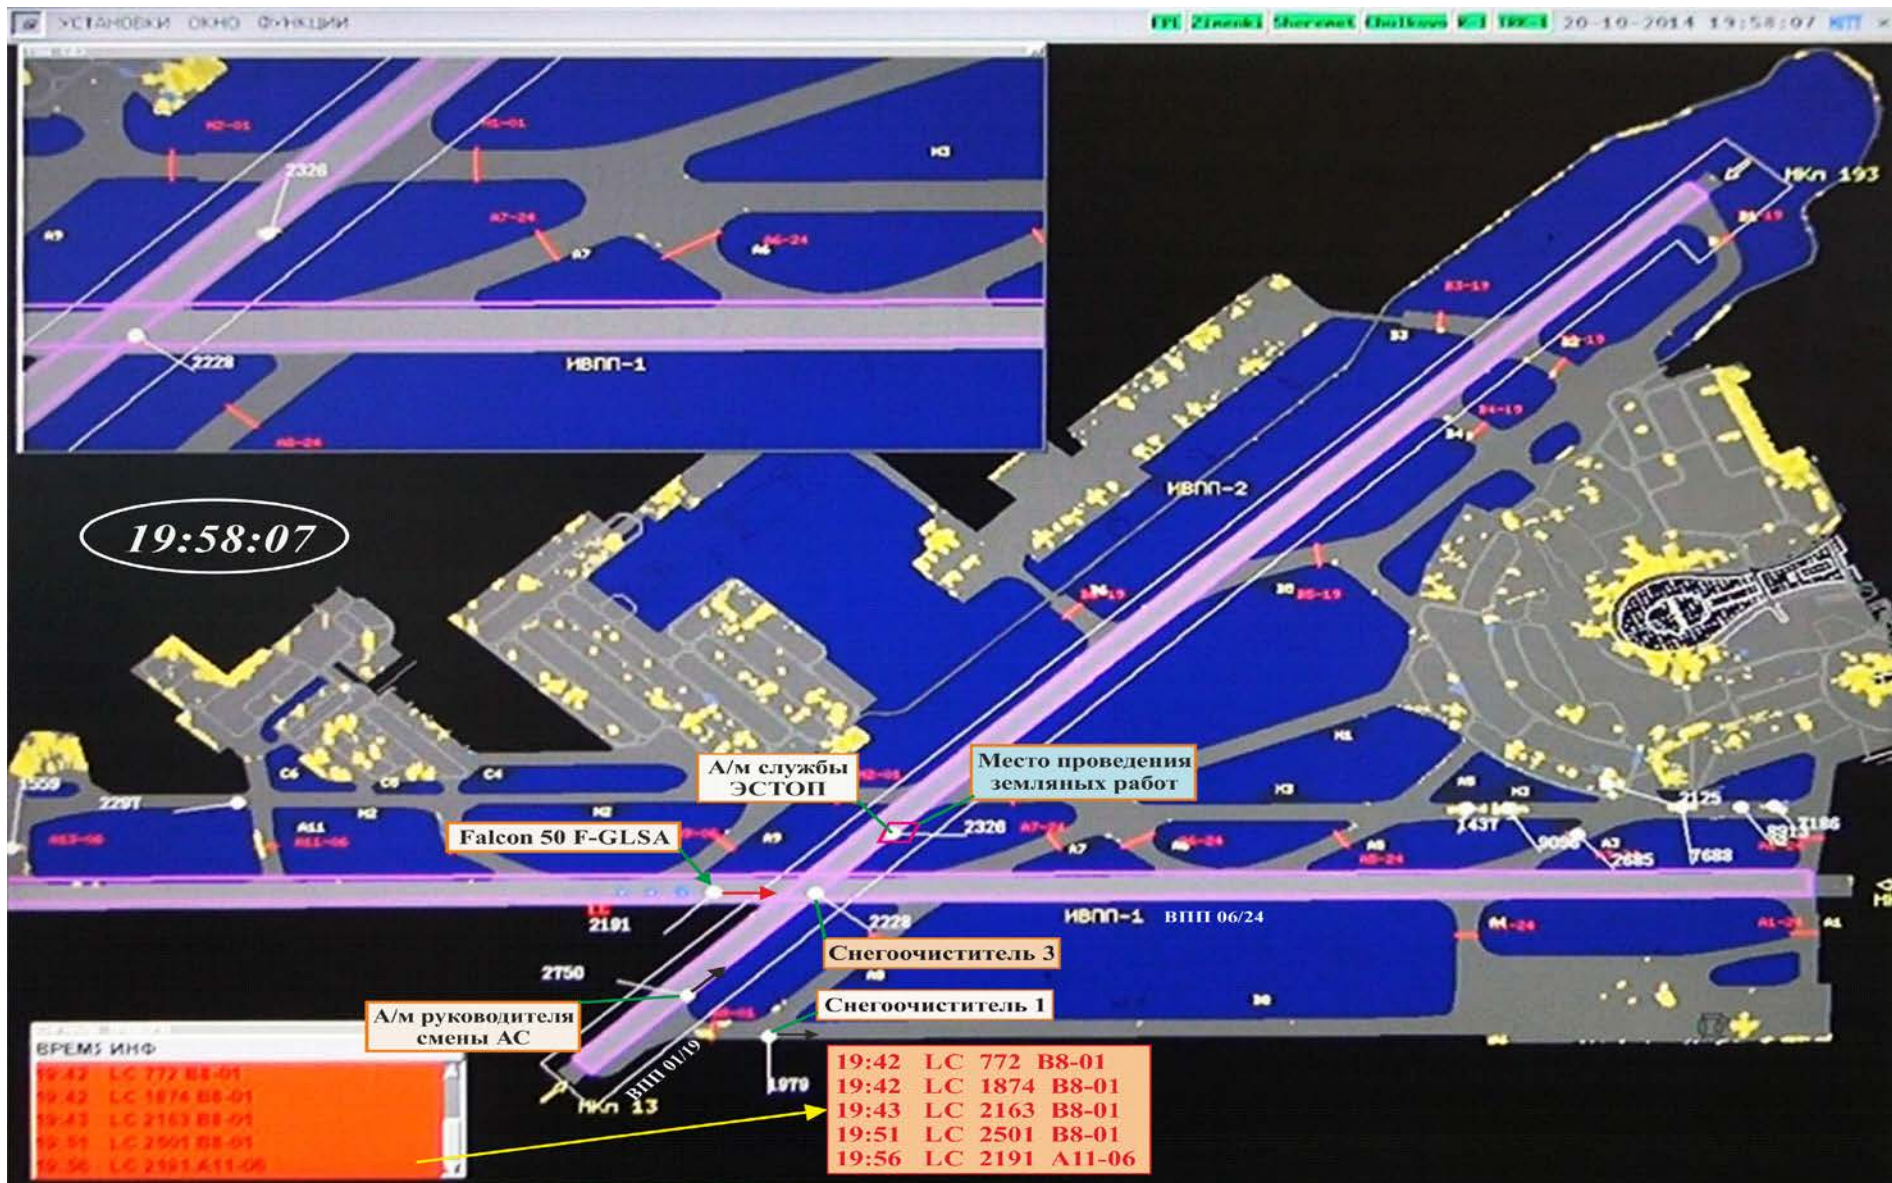
Рисунок 82. Местоположение объектов на аэродроме Внуково с монитора СДП в 19:58:07

В 19:58:07, на скорости 123 уз (227 км/ч) и расстоянии до снегоочистителя 3 примерно 210 м, КВС крикнул: «*Eh beh y-a, y-a un camion là!*» («*Эй, там, там грузовик там!*») (Рисунок 78 и Рисунок 82).

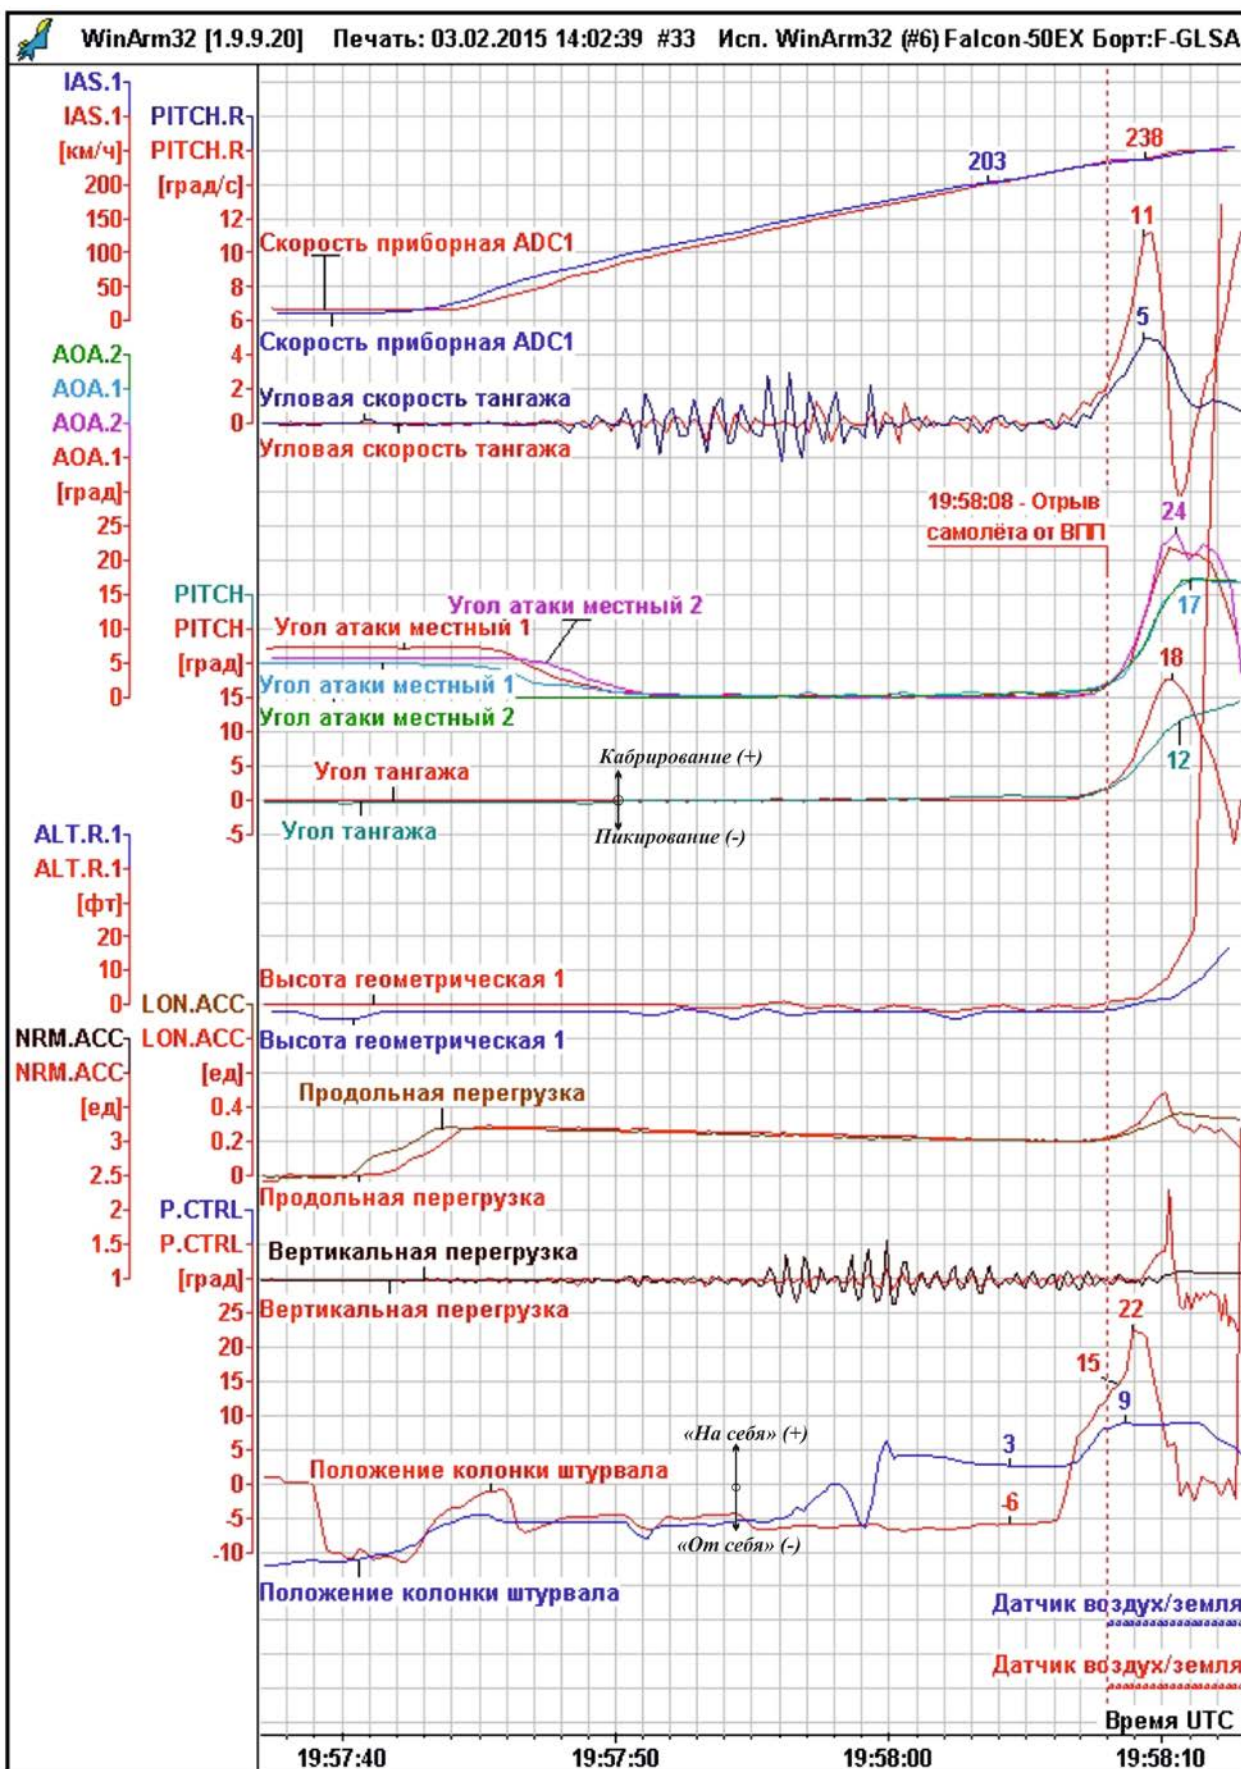
Градиент изменения угла тангажа до момента отрыва был практически такой же, как и при выполнении предыдущего взлета (Рисунок 83). После реплики КВС и отрыва самолета от ВПП зарегистрировано дополнительное интенсивное отклонение колонки штурвала на кабрирование. Эти действия свидетельствуют о том, что, наиболее вероятно, пилотирующий второй пилот среагировал на слова КВС. В результате таких действий пилота местный угол атаки самолета увеличился до 22 – 24°. Затем колонка штурвала была перемещена «от себя» из положения 22° в положение 5° примерно за 0,75 с. Это, возможно, было связано со стремлением пилота не допустить выхода самолета на закритические углы атаки.

Рисунок 83. Сравнение изменения параметров при взлете самолета Falcon-50EX F-GLSA в аэропорту Внуково 20.10.2014 с соответствующими параметрами предыдущего взлета (красным цветом обозначены параметры взлета 20.10.2014)

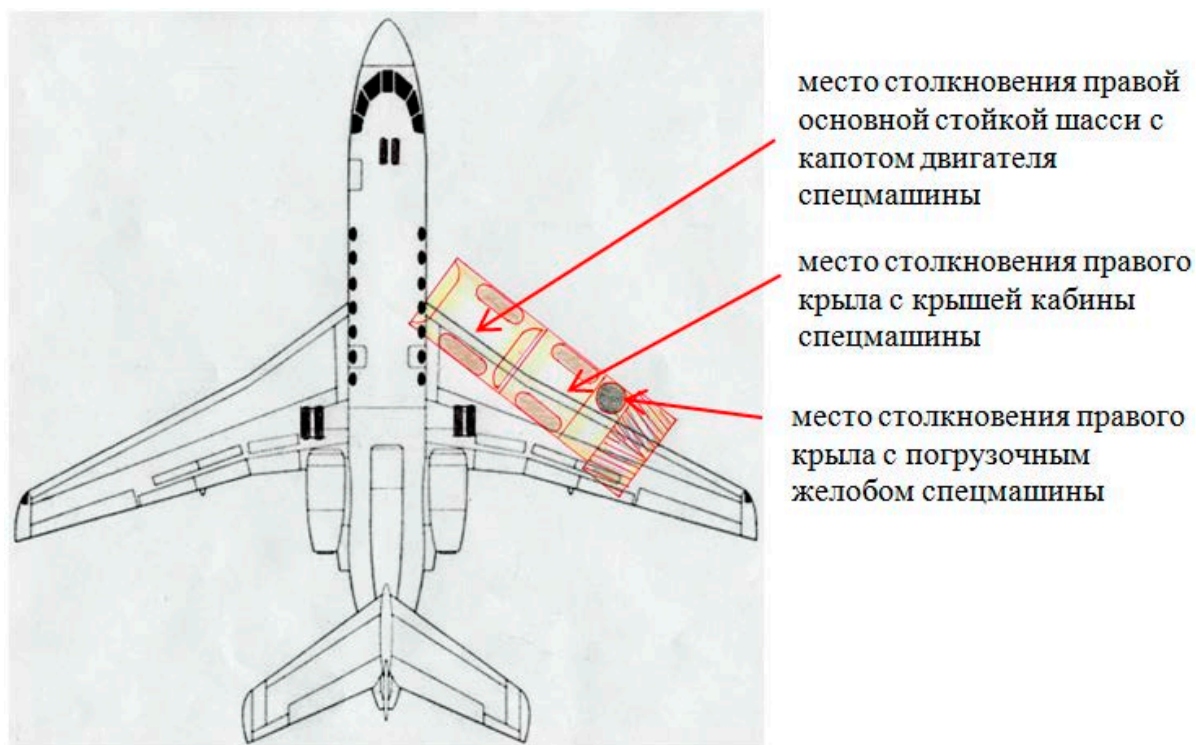
Столкновение произошло в 19:58:10 (Рисунок 77, Рисунок 78 и Рисунок 86), о чем свидетельствуют данные бортовых регистраторов: шумовой эффект от разрушения конструкции самолета, а также резкое увеличение вертикальной и боковой перегрузок, достигших значений 2,3g и 0,5g соответственно. Самолет столкнулся со снегоочистителем 3 правым крылом с крышей кабины и с погрузочным коробом, а колесами правой стойки шасси (на высоте 1,8 м) с капотом двигателя (Рисунок 84 и Рисунок 85).

Рисунок 84. Схема столкновения самолета Falcon 50 EX F-GLSA со снегоочистителем 3

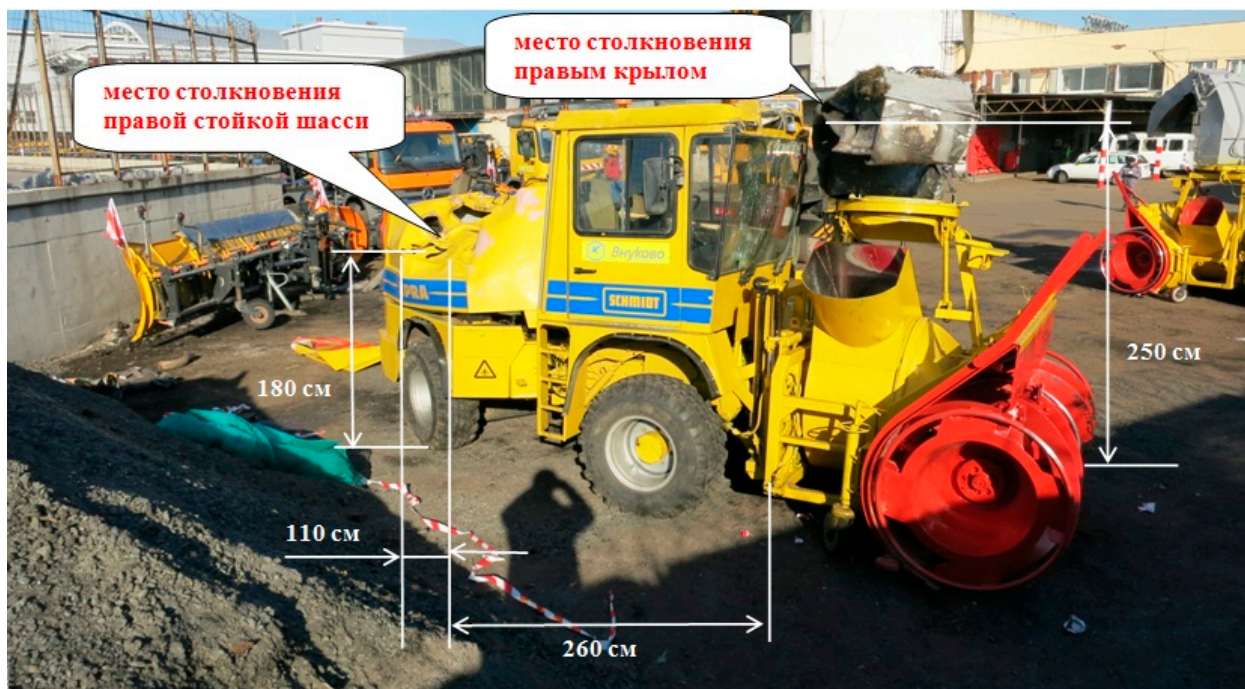
Рисунок 85. Места столкновения элементами ВС со снегоочистителем

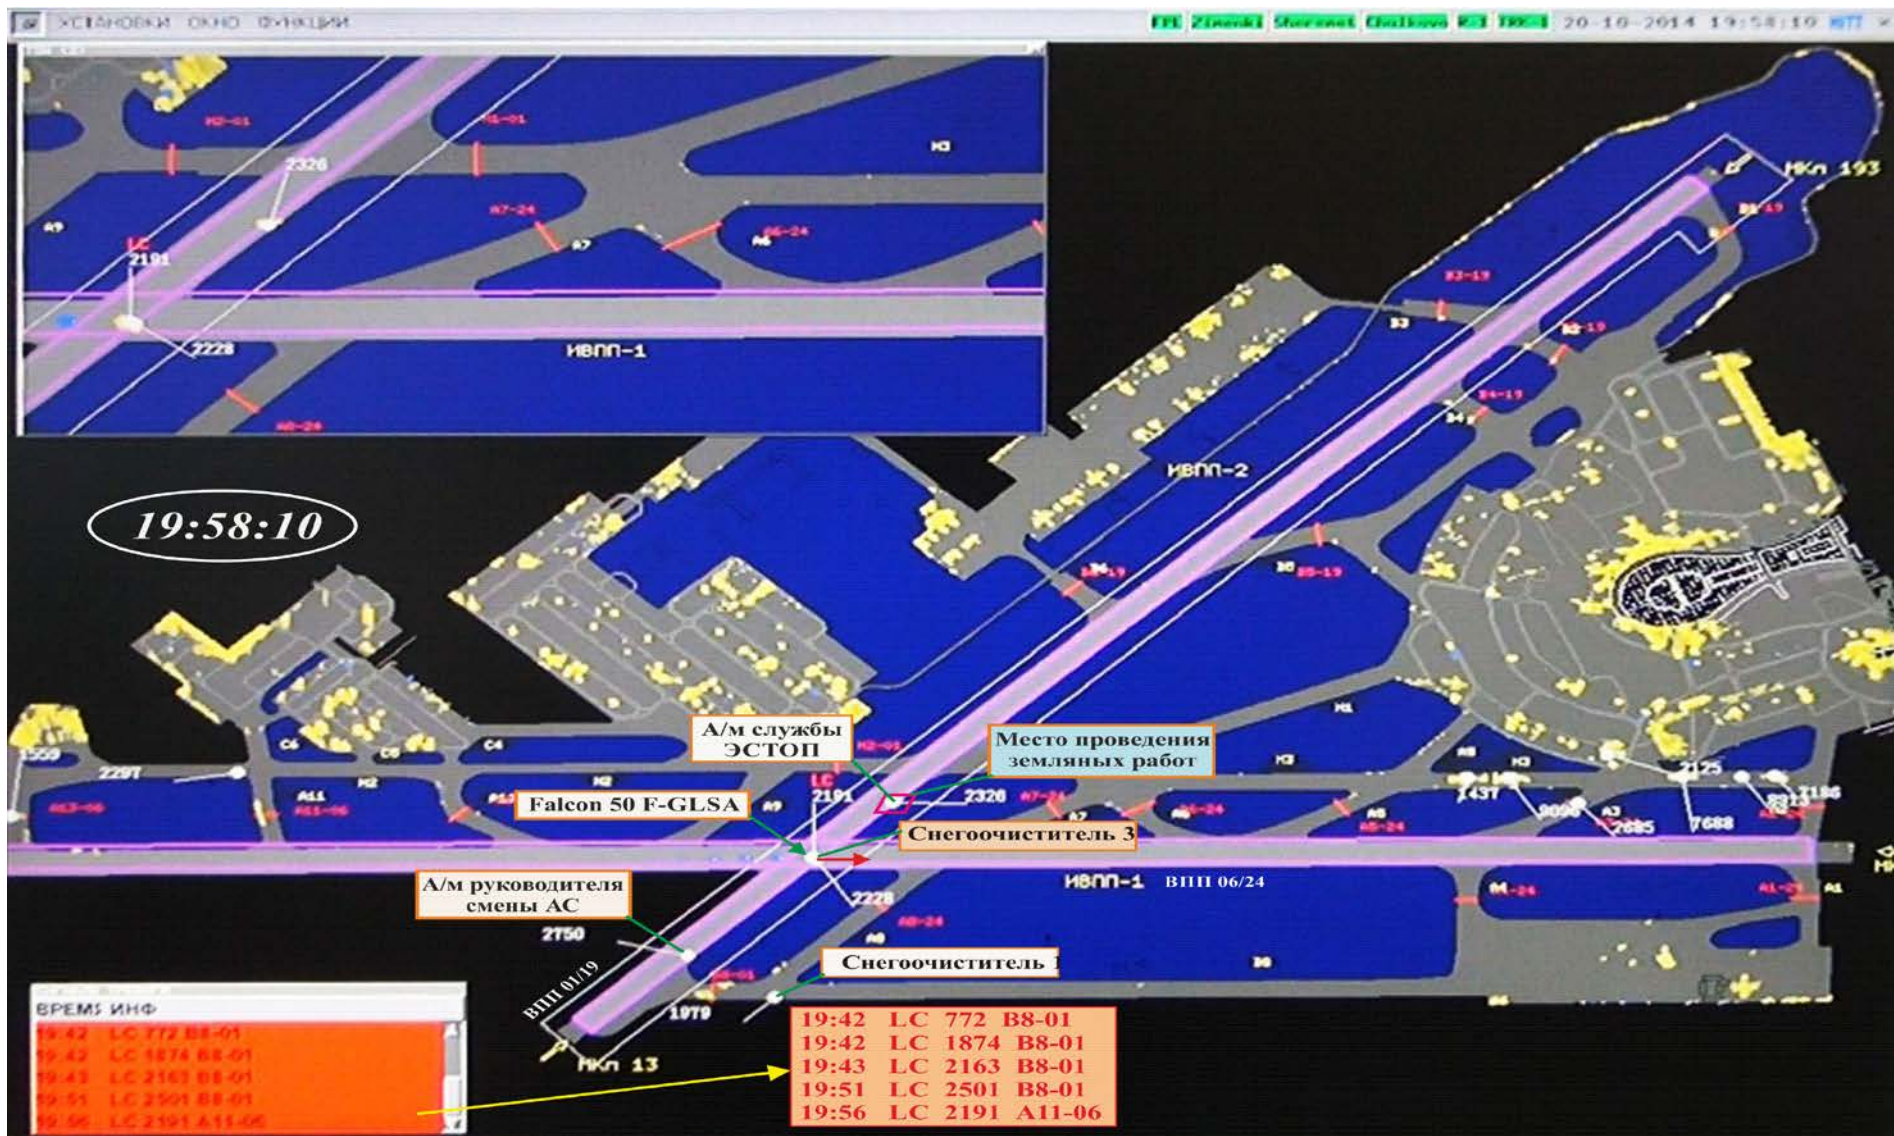
Рисунок 86. Местоположение объектов на аэродроме Внуково с монитора СДП при столкновении самолета Falcon50 F-GLSA со снегоочистителем 3 в 19:58:10

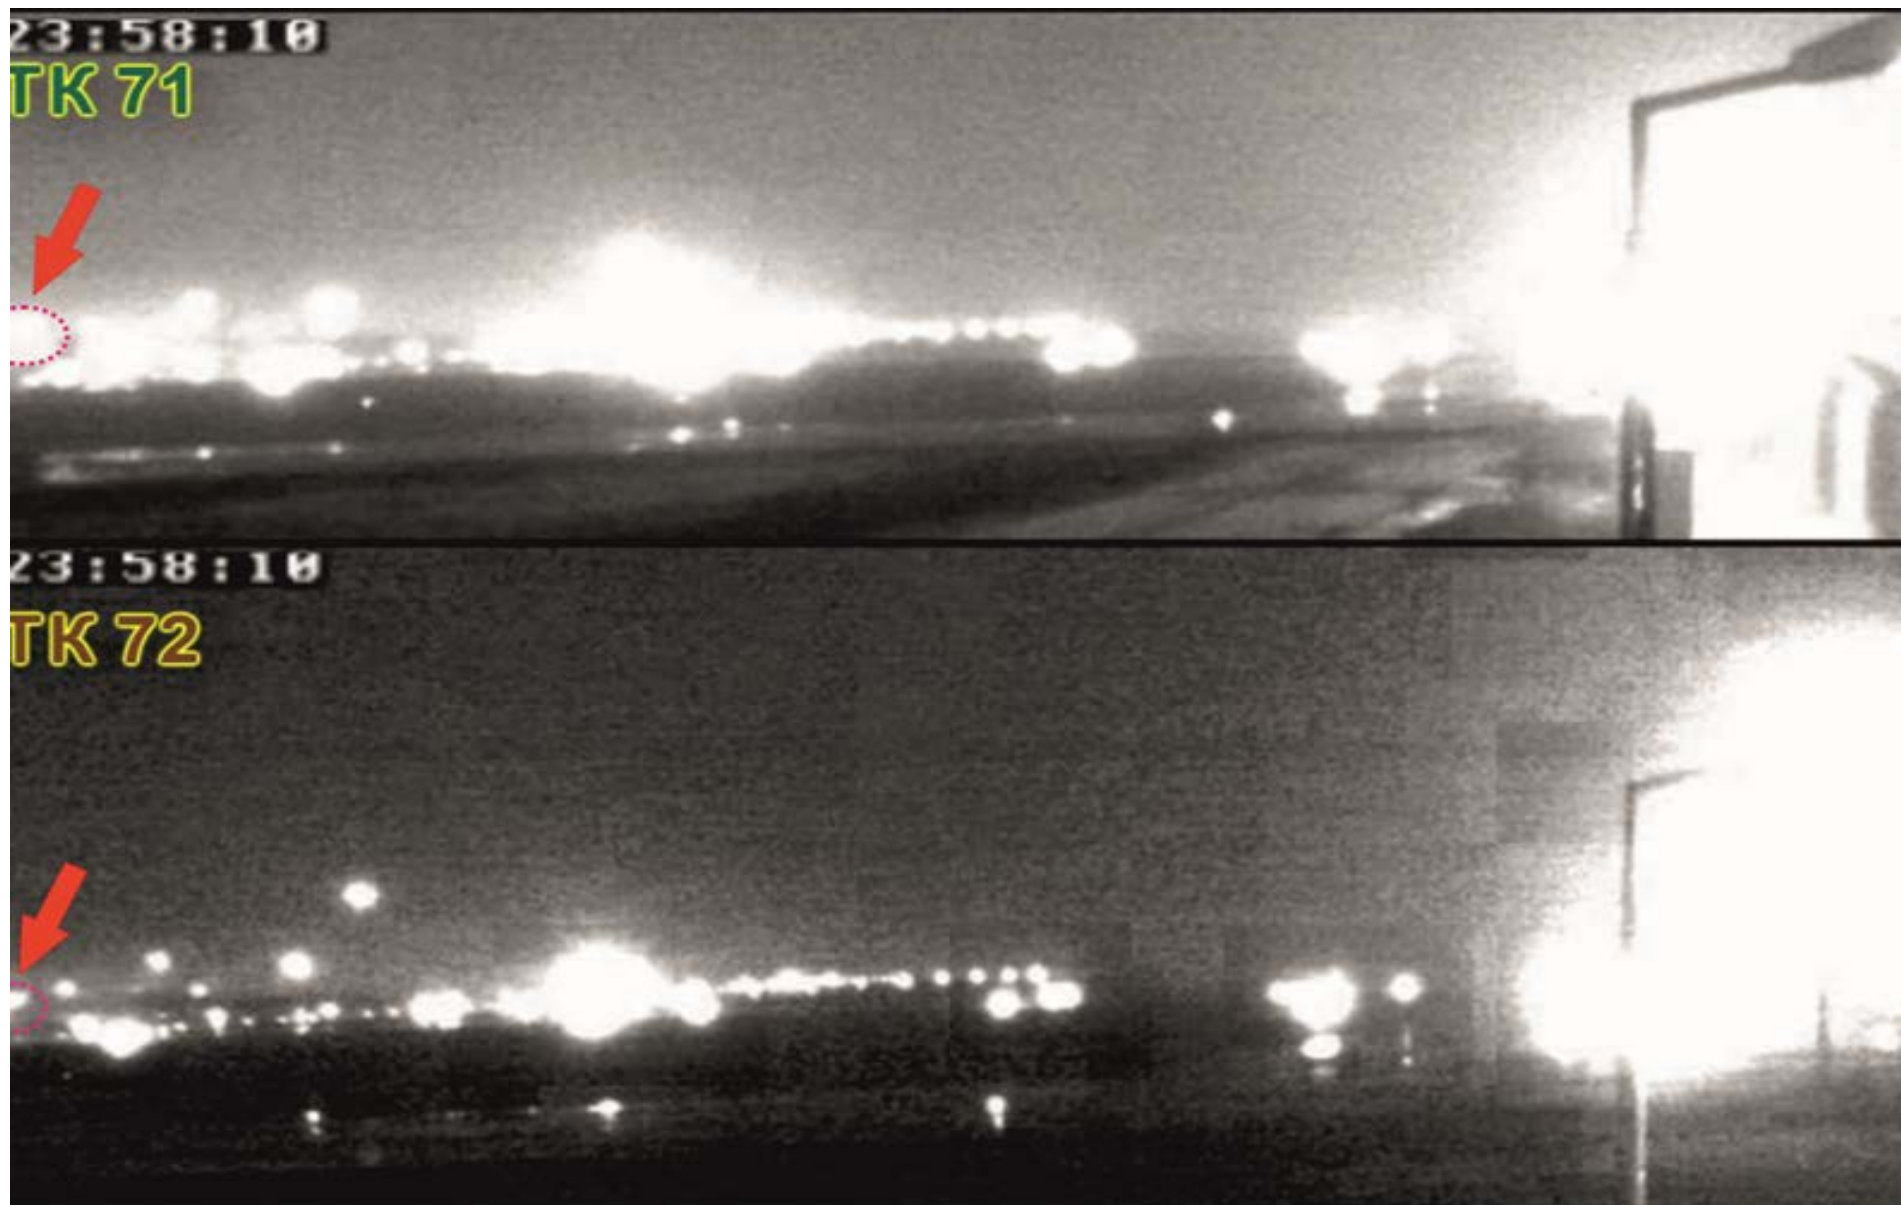
На Рисунках 87-89 показано положение самолета, зафиксированное камерами периметрового наблюдения аэродрома ТК 071 и ТК 072 в момент столкновения, а также через 1 и 3 с после столкновения со снегоочистителем.

Рисунок 87. Столкновение самолета Falcon 50EX F-GLSA со снегоочистителем 3 в 23:58:10 (19:58:10 UTC) (показано стрелками)

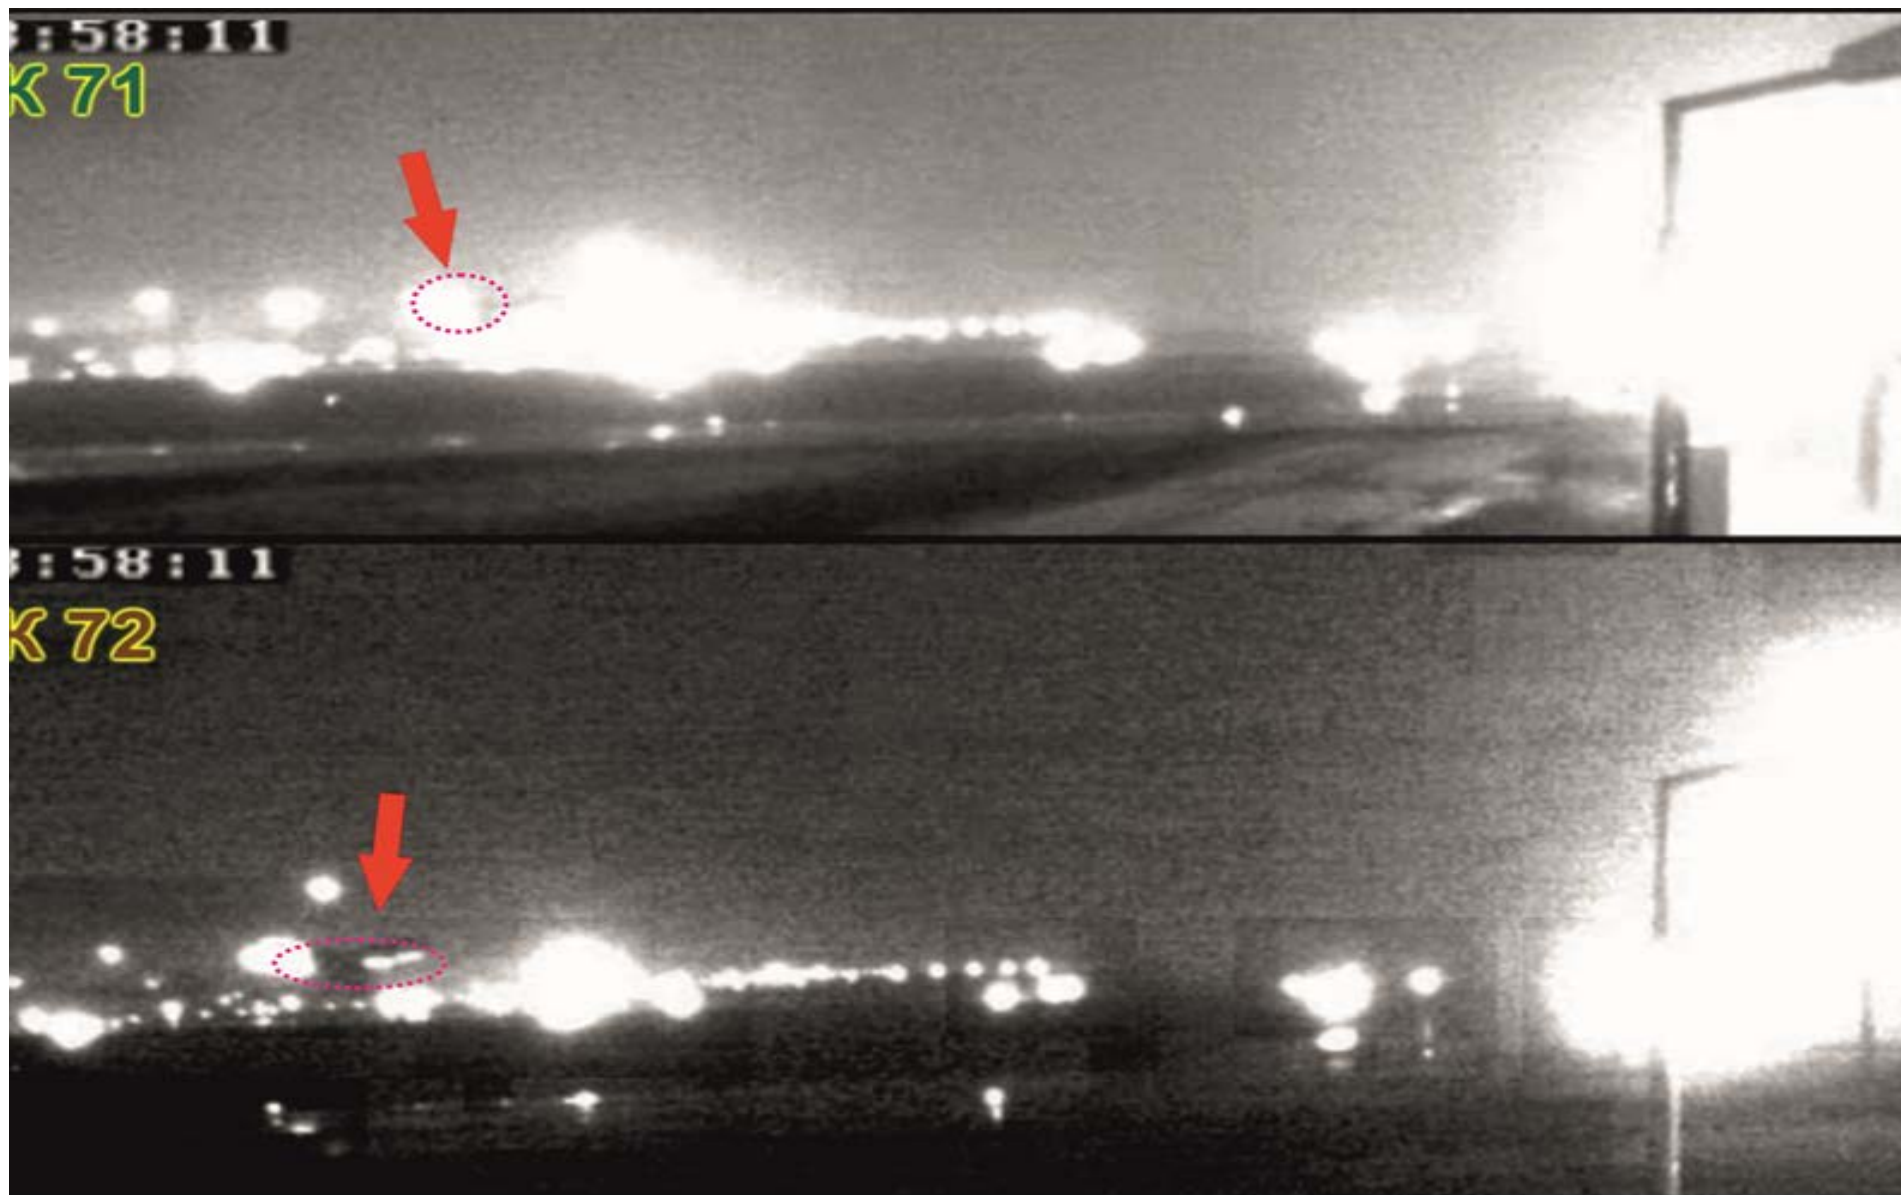
После столкновения, самолет из-за повреждений правой консоли крыла резко перешел в правый крен. Полная перекладка экипажем штурвала «влево» не смогла парировать развитие правого крена и примерно через 250 м в перевернутом положении самолет столкнулся с землей, разрушился и загорелся.

Рисунок 88. Положение самолета Falcon 50EX F-GLSA через 1 с после столкновения, в 23:58:11 (19:58:11 UTC) (показано стрелками)

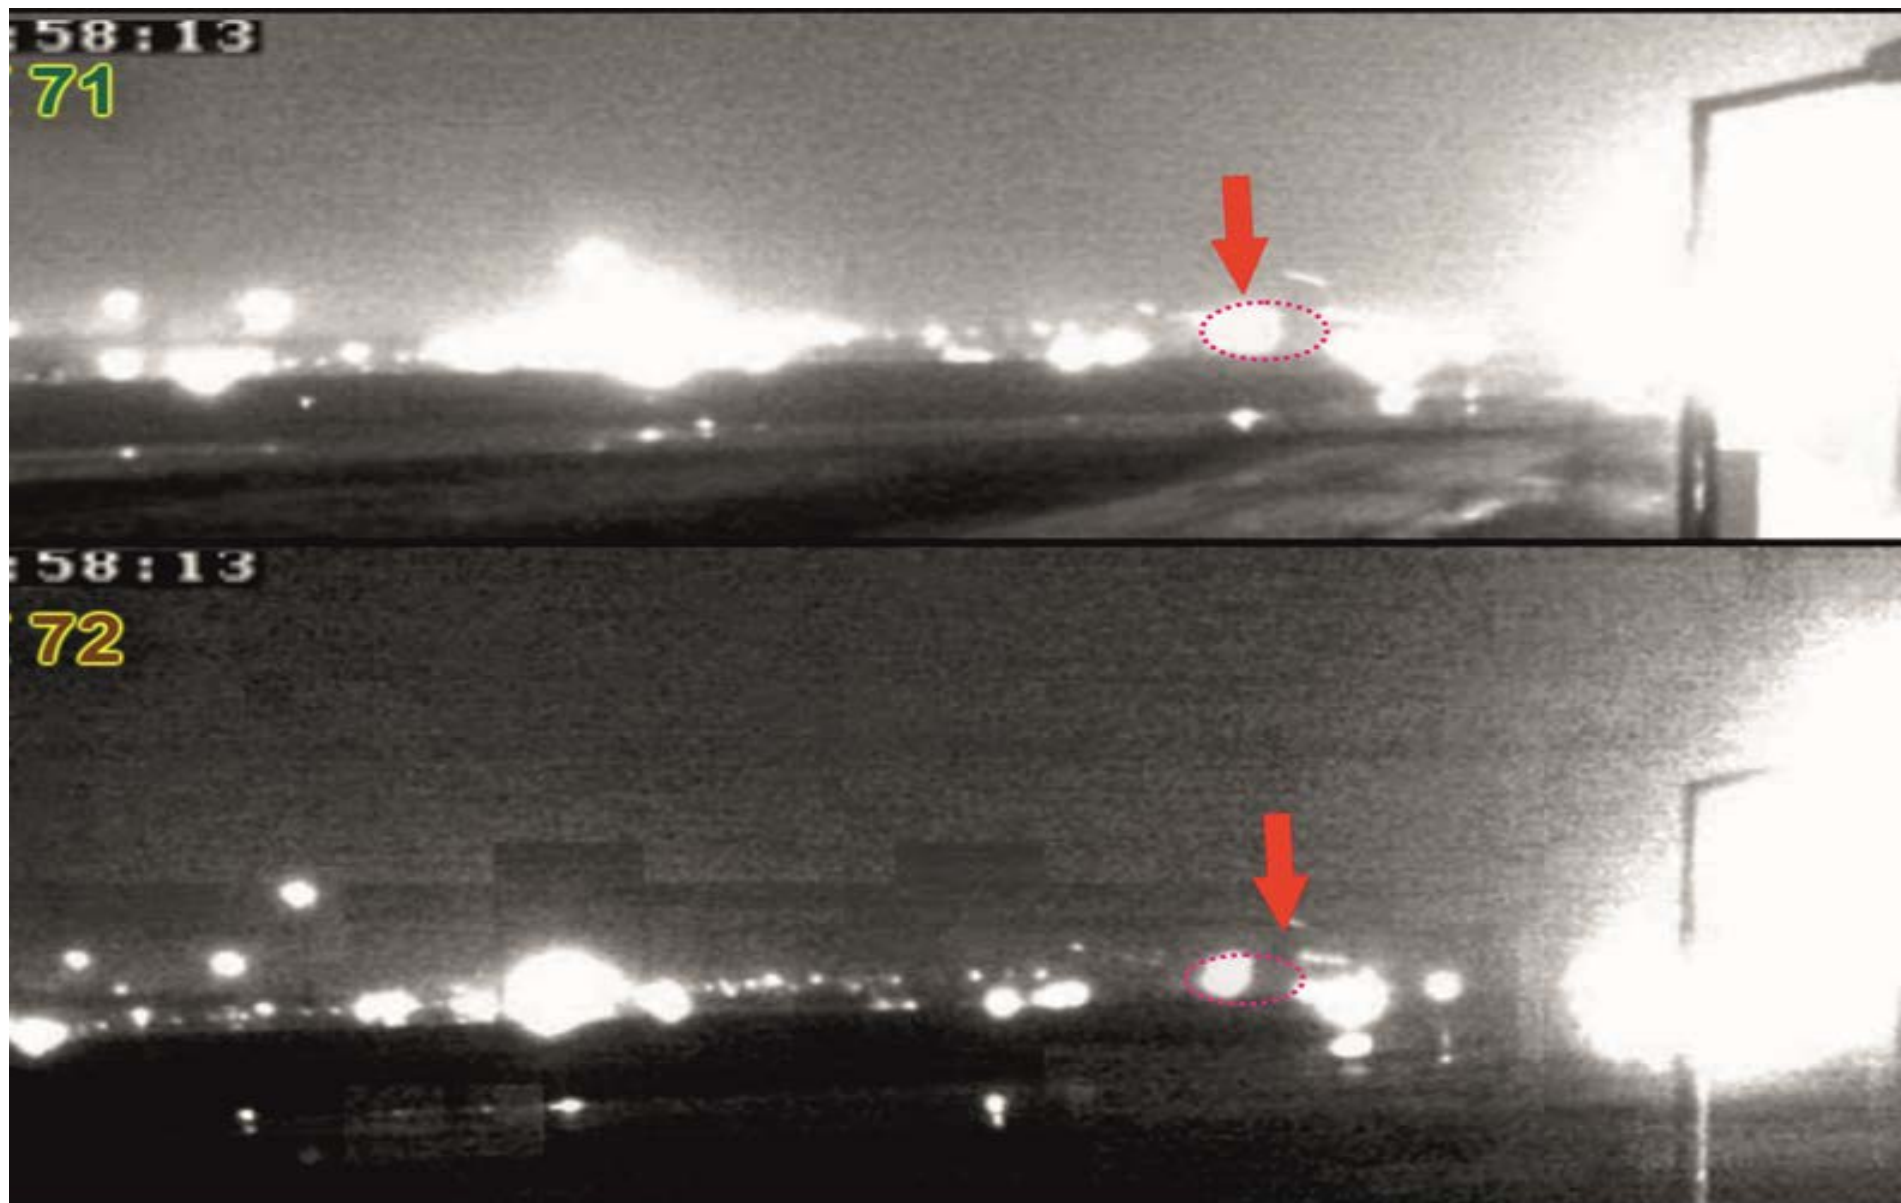
Рисунок 89. Положение самолета Falcon 50EX F-GLSA через 3 с после столкновения, в 23:58:13 (19:58:13 UTC)
